## PRESUPUESTO ORIENTATIVO ESTABILIZACIÓN DE UNA CARRETERA CALLE CANÓNICOS CUENCA

22 de Octubre de 2019

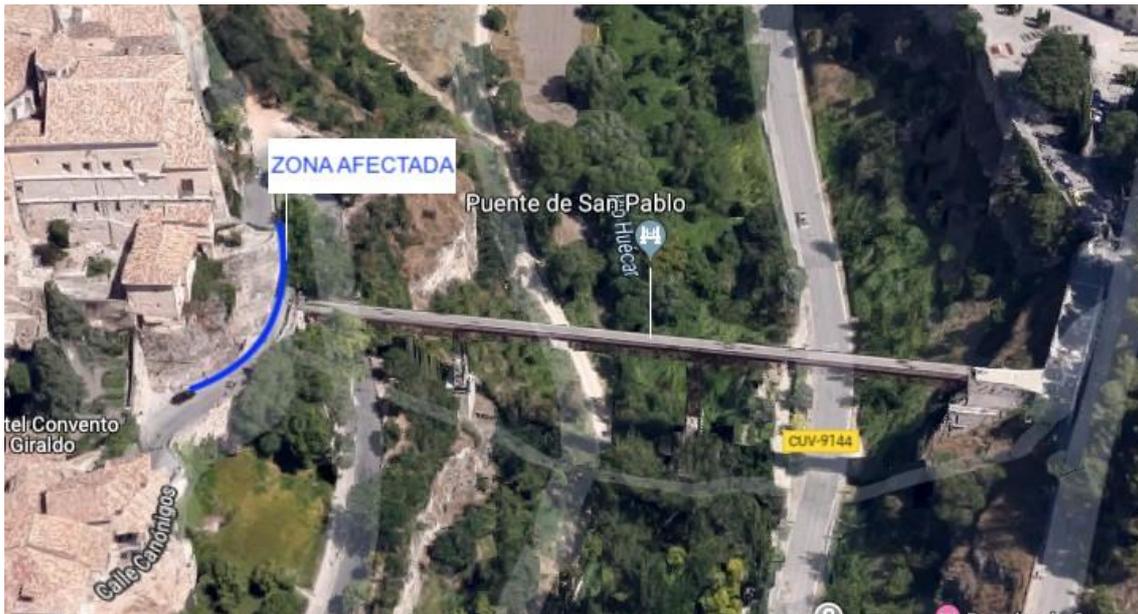
En la Calle Canónigos, justo en el tramo junto al puente de San Pablo, el tramo de carretera que descansa sobre un lienzo de muralla, se está despegando de la roca que constituye el núcleo base del casco antiguo.

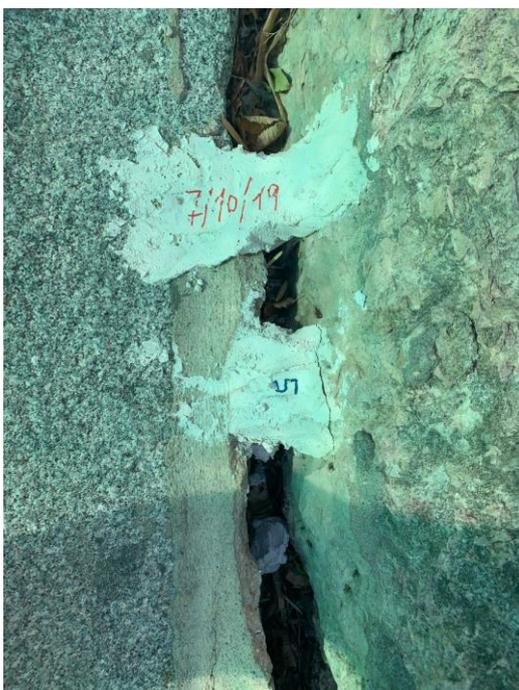
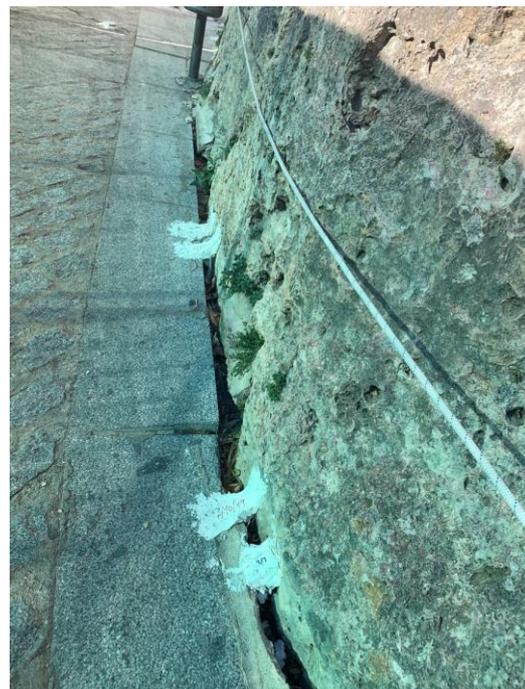
Esta separación se manifiesta en una grieta a lo largo de todo el contacto carretera/pared de roca, de unos centímetros de ancho y que durante los meses de septiembre y octubre de 2019 se sigue ensanchando como demuestra la fisuración de los testigos de yeso que el ayuntamiento a colocado.

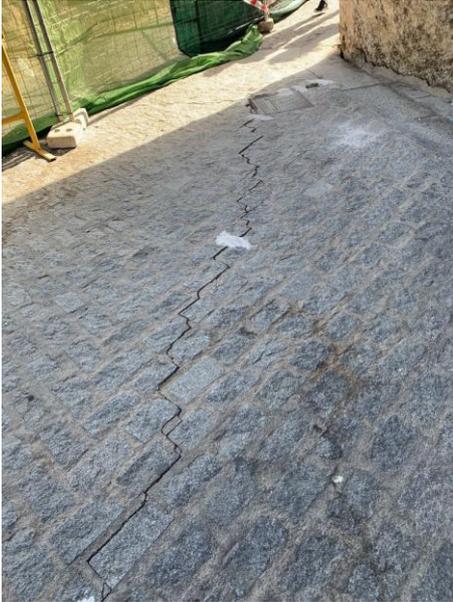
Esta fisura que presenta un movimiento en horizontal y otro hacia abajo, se extiende, llegando al entronque del puente y la calle. Y nos muestra varias cosas:

- El muro de piedra bajo la calle, que actúa como contrafuerte ha perdido su función.
- El movimiento de separación está en marcha y se verá agravado por el agua de lluvia y la procedente de fugas de la red municipal o de fecales.
- La tendencia es al colapso por pérdida de cohesión y lavado del relleno entre el muro de piedra y la roca natural

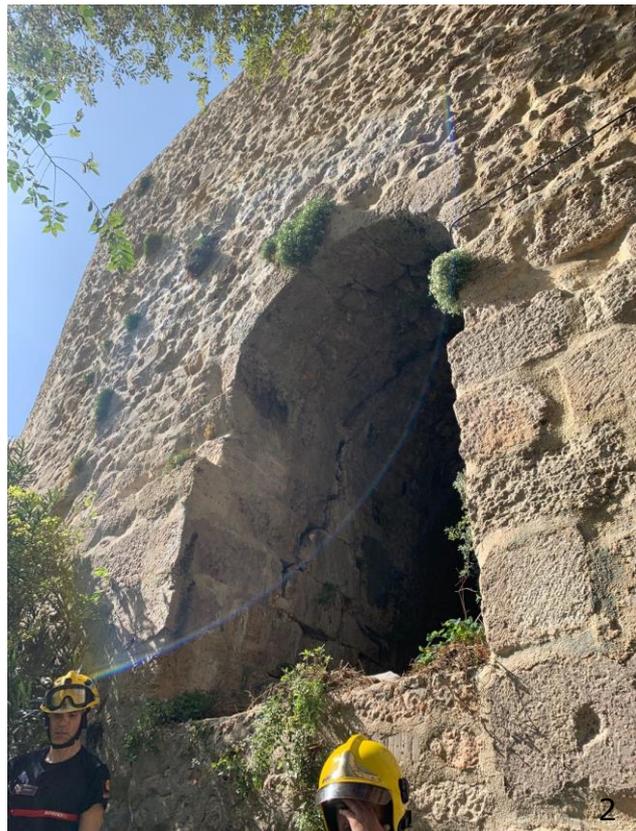
En la parte central del paño de muro hay un arco seguido de una cavidad donde antiguamente se drenaba el piso superior de la ciudad y donde hoy, sigue cumpliendo en parte esta función y también de zona de paso de tubos efluentes de las aguas que acabo de mencionar.

En la foto, se aprecia una gran fisura que despega el propio muro de la zona de relleno, por lo que este conjunto de muralla, ha perdido su carácter estructural como contrafuerte.

Como el proceso de despegue y lavado continúa, a pesar de que en esa zona en las últimas semanas no se aprecia movimiento en los testigos, el muro y relleno acabarán colapsando y arrastrando la calle con ellos.

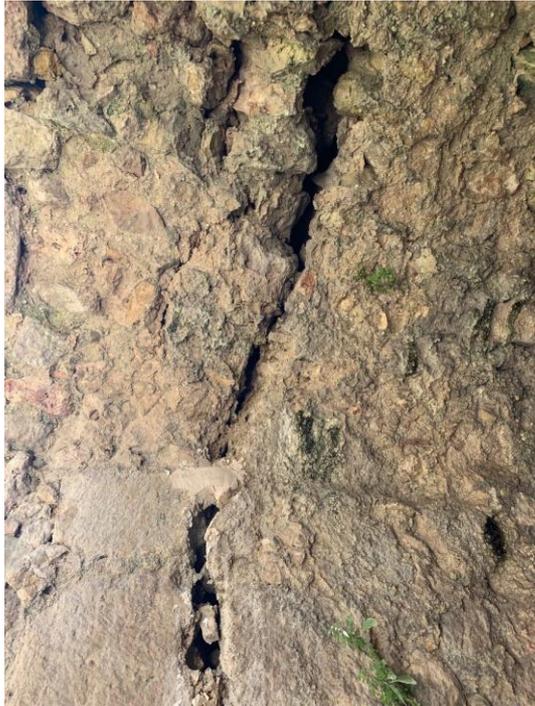
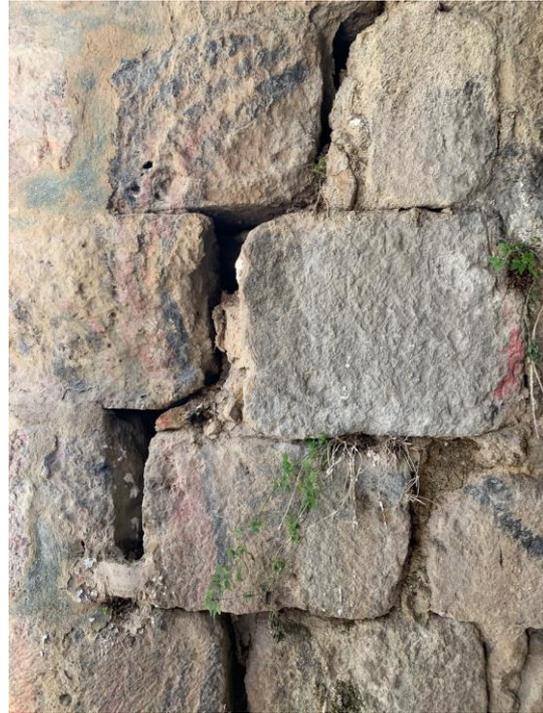
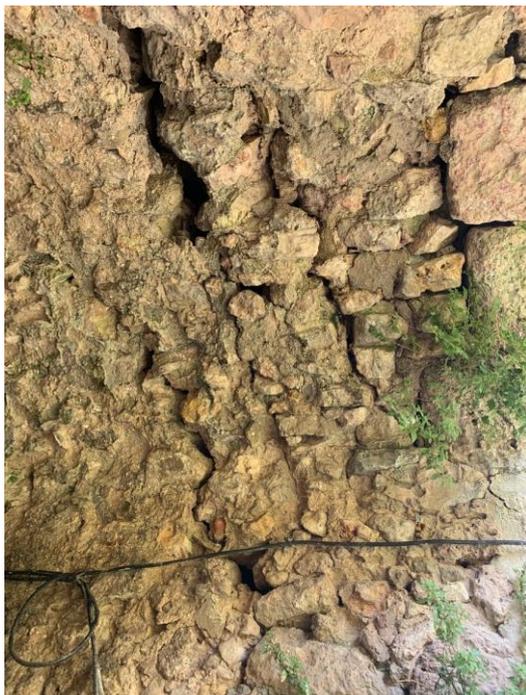
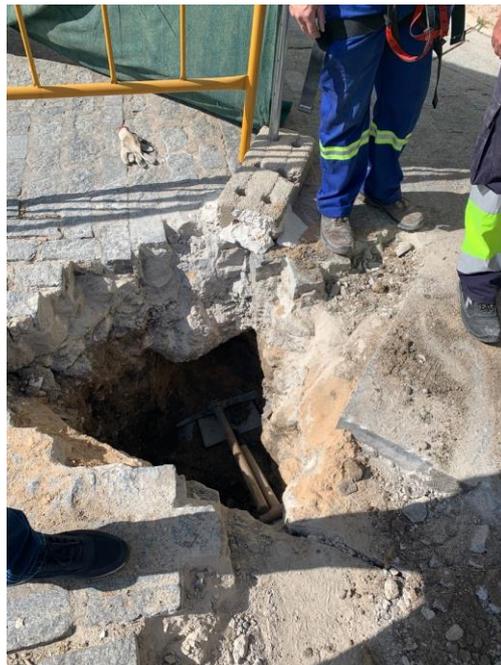
fisuración se repite en el interior con grandes planos de rotura y vaciado de material por lavado.

*Fuga de agua por rotura*
