# EMPRESA PÚBLICA AGUAS DE CUENCA, S.A.

## **INFORME**

**"SUSTITUCIÓN DE COLECTOR DE SANEAMIENTO EN EL VIAL DE SUBIDA A LAS CASAS COLGADAS DE CUENCA Y REPARACIÓN SOCAVÓN CALZADA TRAMO P1-P2"**

FECHA DE REDACCIÓN: ENERO DE 2018

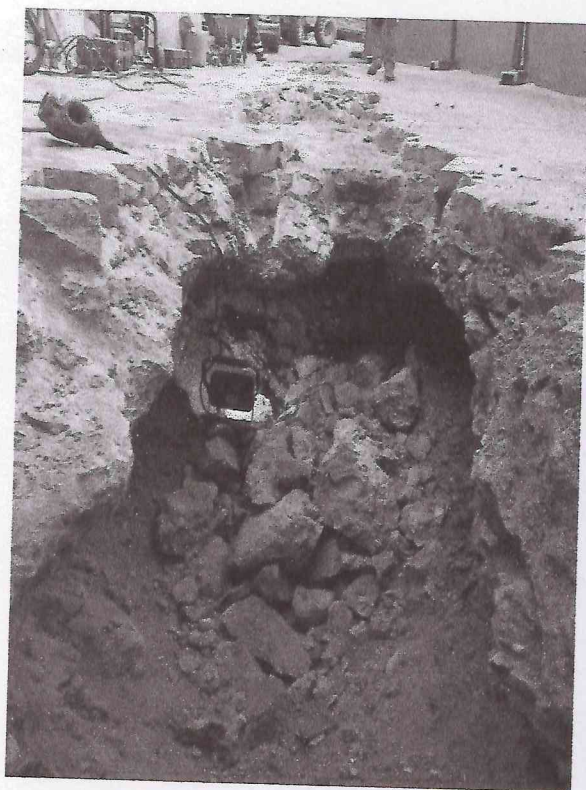
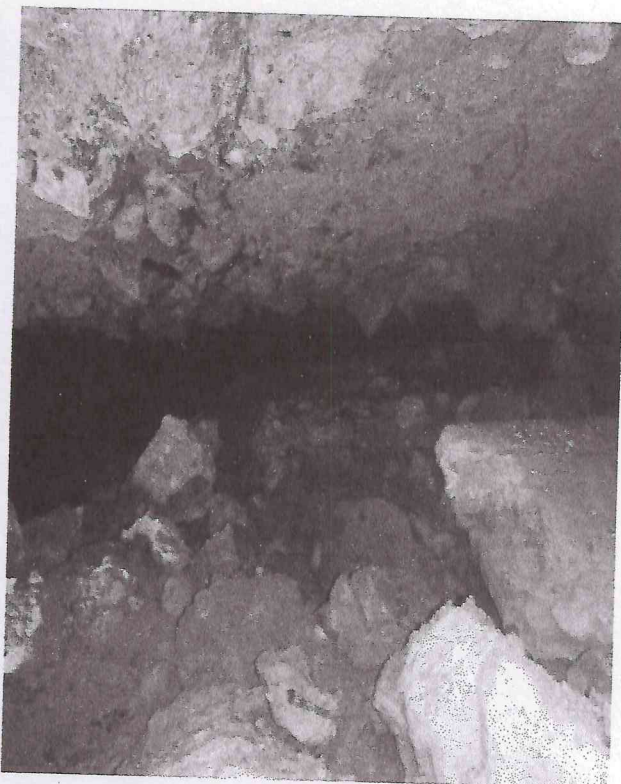
El día 9 de enero de 2018 continuando con los trabajos de demolición de la solera de hormigón-adoquín en la traza del colector "se detecta una importante oquedad bajo la solera del vial que no garantizan la estabilidad de zonas adyacentes a la zanja aperturada procediendo a la paralización de la obra". Se aportan fotografías de la zona afectada bajo el vial.

Tras detectarse los daños en el firme del vial (oquedad) y no garantizarse la estabilidad de la losa-pavimento actual, se propone no solo realizar la demolición proyectada de pavimento y losa de hormigón de la traza del colector, si no realizar la retirada integral de estos elementos en la zona donde existan deficiencias y oquedad en las capas inferiores (dentro del ámbito de la obra, es decir entre el Pozo P1 y el Pozo P2).

Desconocemos la causa del importante socavamiento en la zona afectada, tendiendo

que realizarse estudios del origen del hundimiento del firme del vial y que aparentemente podría repetirse "al igual que en la zona objeto de este informe" en los tramos contiguos del mismos donde no se interviene (tramos P2-P4).

Es necesario realizar la reparación del colector y la sustitución del paquete de firmes (según lo previsto por Aguas de Cuenca), sin olvidar consolidación del vial en las zonas donde existen deficiencias y oquedades para garantizar la estabilidad del conjunto y poder restablecer el tránsito de vehículos-peatones por la zona con urgencia.

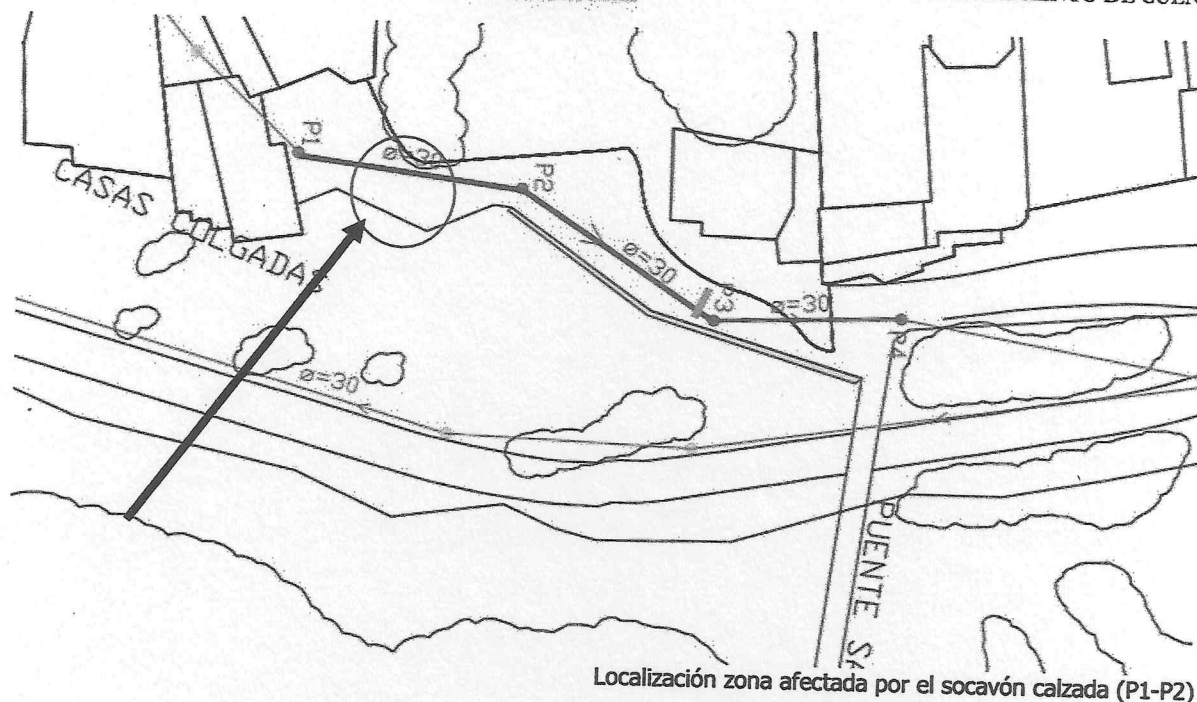
La comprobación interior del colector se realiza el día 15 de julio de 2017, detectando roturas, fisuras y daños importantes (tramo P1-P2) y un estado normal de conservación en los ramos P2-P3 y P3-P4. Desde la Empresa Pública Aguas de Cuenca, S.A., se recomienda la sustitución del tramo afectado por la rotura para evitar fugas de agua. (Tramo P1-P2).
