# EMPRESA PÚBLICA AGUAS DE CUENCA, S.A.

## **INFORME**

**"SUSTITUCIÓN DE COLECTOR DE SANEAMIENTO EN EL VIAL DE SUBIDA A LAS CASAS COLGADAS DE CUENCA Y REPARACIÓN SOCAVÓN CALZADA TRAMO P1-P2"**

FECHA DE REDACCIÓN: ENERO DE 2018

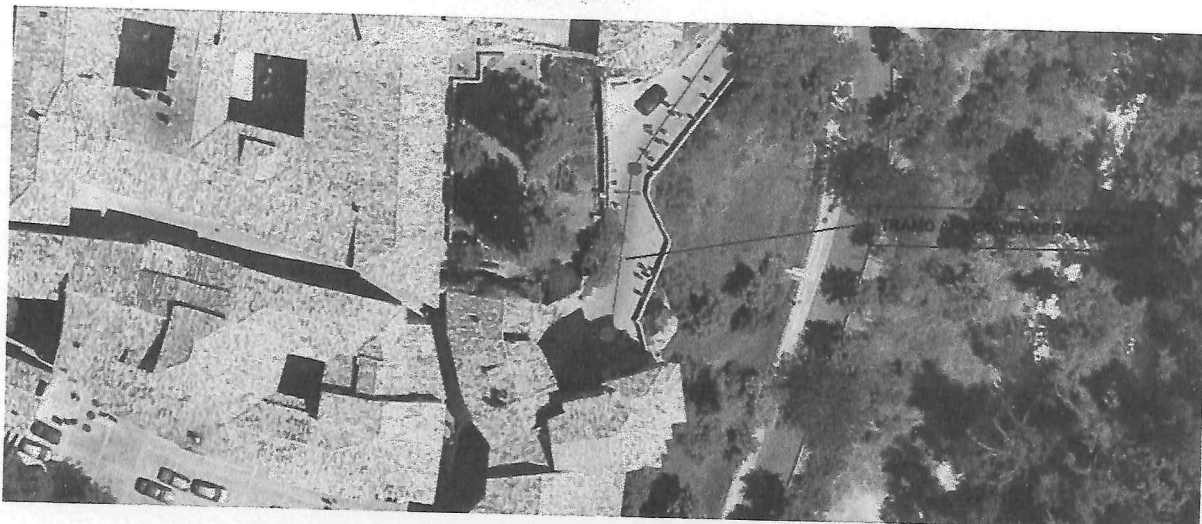
Tramo afectado reparación Colector (P1-P2)

La obra proyectada, tenía el fin de restablecer el funcionamiento del colector en la zona descrita al detectarse fallos en su estanqueidad y roturas entre los pozos P1 y P2.

Tras detectarse los daños en el firme del vial (oquedad) y no garantizarse la estabilidad de la losa-pavimento actual, se propone no solo realizar la demolición proyectada de pavimento y losa de hormigón de la traza del colector, si no realizar la retirada integral de estos elementos en la zona donde existan deficiencias y oquedad en las capas inferiores (dentro del ámbito de la obra, es decir entre el Pozo P1 y el Pozo P2).
